# Saint Thomas Sur

## Obras y transformaciones del barrio

# UNA HISTORIA PARA LA COMUNIDAD

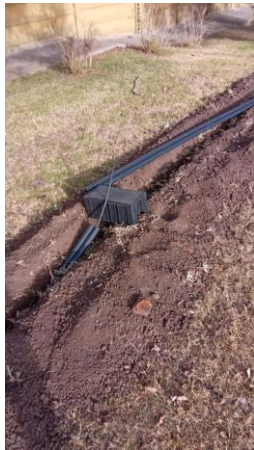
OBRA · Canalización y caja de inspección · 2022.

Durante 2022 se ejecutaron aproximadamente **1.600 metros lineales de zanja** en el perímetro con Saint Thomas Centro, con biducto, 26 cajas de paso y 12 cajas de conexión. La obra civil fue realizada por personal propio y el tendido de fibra estuvo a cargo de TX COM.

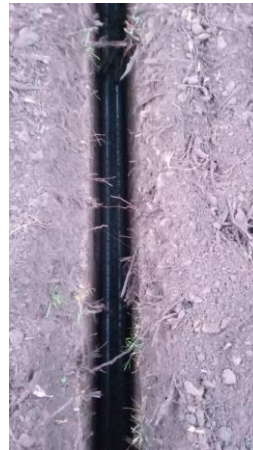
OBRA · Ductos colocados antes de cerrar la zanja · 2022.

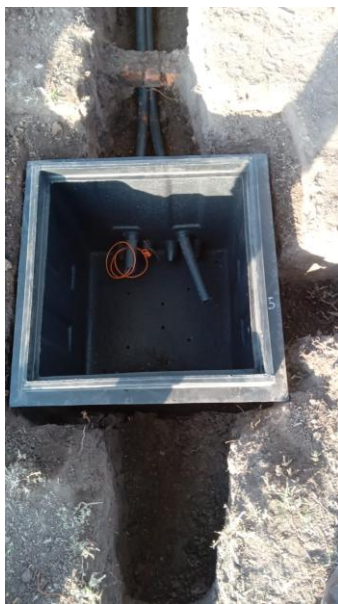
Nueva caja y recorrido de fibra en el perímetro de Ruta 52.

Las cámaras ópticas y los domos existentes en ese perímetro se conectaron a la nueva fibra, reemplazando sus enlaces inalámbricos. Se sumaron cámaras térmicas y gabinetes con protección eléctrica, conectividad y respaldo.

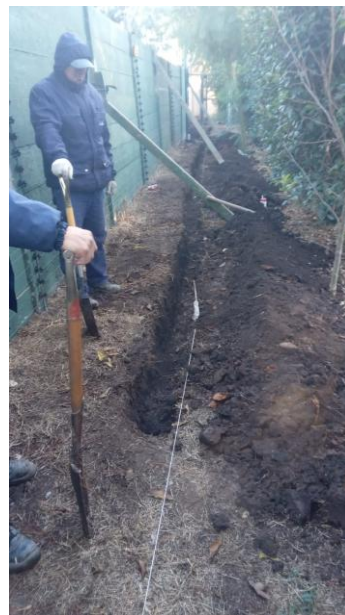
Trabajos de canalización realizados hasta 2023.

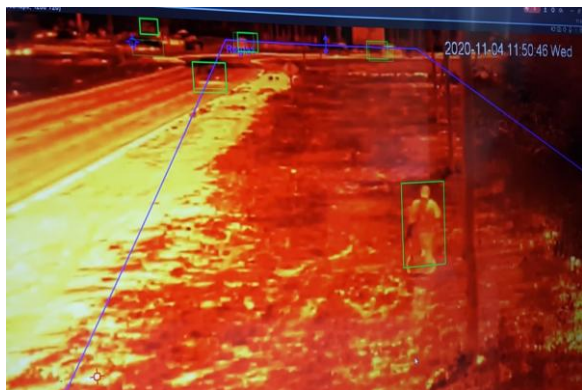
Imagen térmica · 2020.

Las cámaras ópticas muestran las escenas del entorno; las térmicas aportan imágenes basadas en diferencias de temperatura. Su incorporación acompañó la búsqueda de mejores condiciones de detección y seguimiento, junto con iluminación, despeje de vegetación y conectividad.

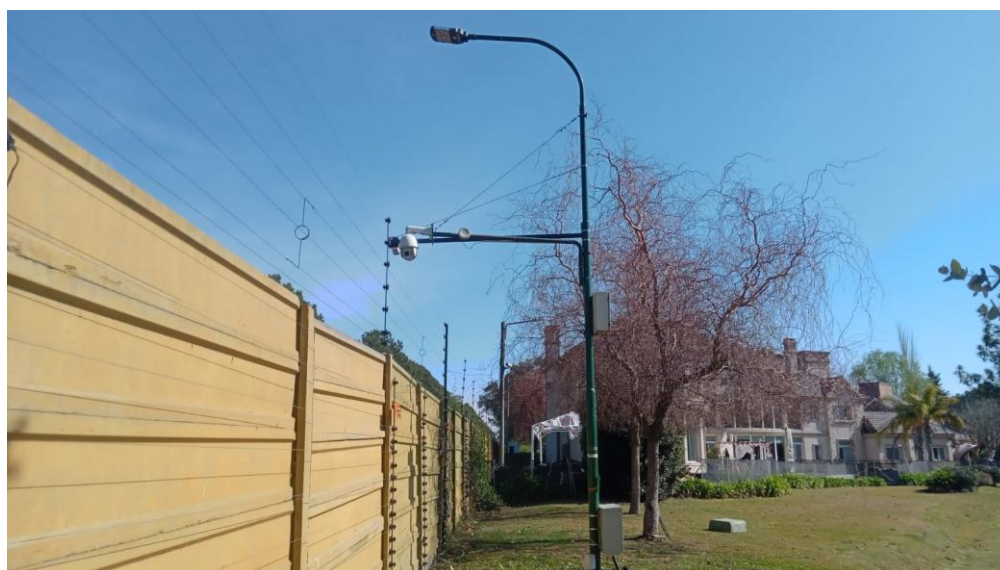
Columnas, iluminación y cámaras trabajando sobre un mismo recorrido perimetral · 2022.

En 2022 se instalaron siete cámaras térmicas Dahua con analíticas en el perímetro con Saint Thomas Centro. En septiembre de ese año se sumaron dos sobre calle Suárez para ampliar la observación del anillo de boulevard Dupuy, Suárez y Saint Thomas Centro.

En los años siguientes se incorporaron nuevas cámaras y se realizaron renovaciones en el perímetro con Saint Thomas Centro. La expansión incluyó soportes, tendido, gabinetes y almacenamiento, además de los dispositivos de captura.

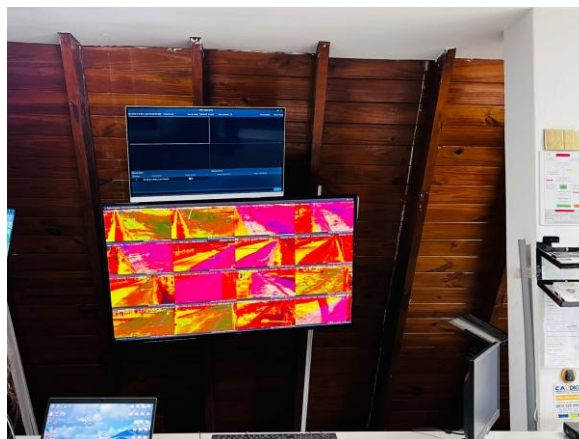
ETAPA ACTUAL · Pantallas y visualización térmica · 2026.

En 2018-2019 se armó la sala con pantallas, mobiliario y equipos de almacenamiento. En 2019 ya se observaban las cámaras las 24 horas. El funcionamiento actual continúa durante todos los días de la semana.

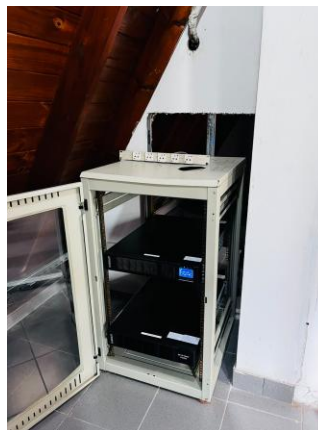
Servidor y equipos del sistema · 2026.

La ampliación de 2022 incorporó una segunda grabadora NVR de 128 canales y discos adicionales para registrar las imágenes. Los NVR y el servidor Digifort forman parte de la evolución de la arquitectura de video.

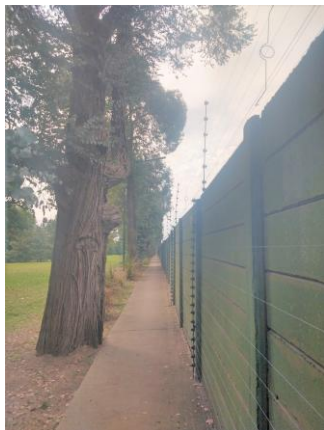
Sistema detector sobre el muro.

Durante 2019 se instaló un sistema detector sobre aproximadamente 2.878 metros del muro perimetral. Las alarmas del cerco se integraron a la operación de seguridad; en la arquitectura actual, Alaris está asociado al control del cerco eléctrico.

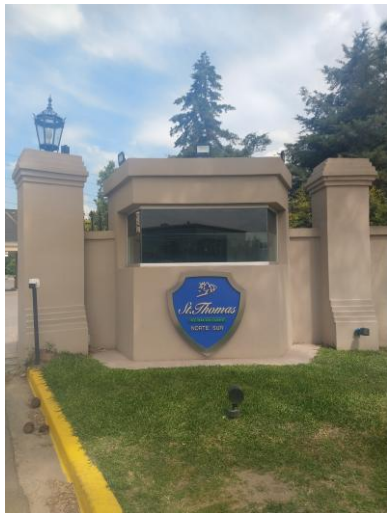
Búnker de seguridad del ingreso.

En febrero de 2019 se terminó el búnker de seguridad del ingreso, construido en hormigón con puerta y vidrios blindados. El puesto se destinó al personal de Policía Adicional y se incorporó a la organización del acceso.

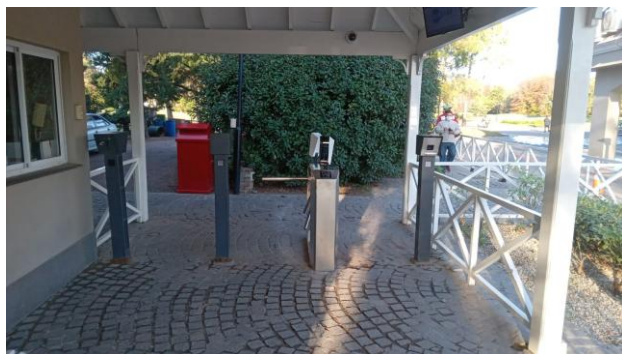
Molinete y lectores en el acceso peatonal.

El sistema renovado en 2015-2016 fue seguido por nuevas etapas de integración. En noviembre de 2021 se reemplazó el sistema de acceso por OpenKey y se incorporaron lectores de reconocimiento facial, junto con recursos para el control peatonal.

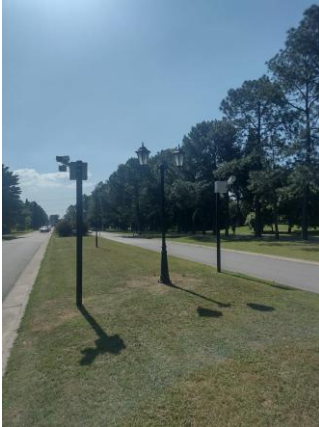
Puesto de control de velocidad · hasta 2025.

Se sostuvo el sistema de detección de exceso de velocidad por radar, con fotografía asociada al evento. Se incorporaron puestos con cámaras y carteles indicadores para acompañar el control de circulación.

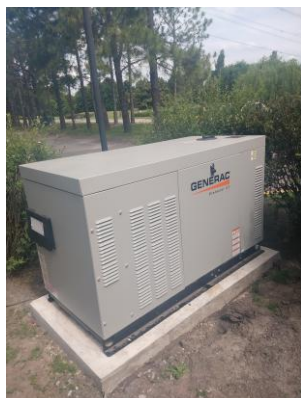
Grupo electrógeno destinado al sector de Guardia.

En el ejercicio 2018-2019 se adquirió un grupo electrógeno Generac de 27 kVA para respaldar edificios y equipos del acceso. También se incorporó una UPS de 5 kVA para el equipamiento de Guardia y monitoreo. Una UPS aporta alimentación de respaldo y estabilización a los equipos conectados.

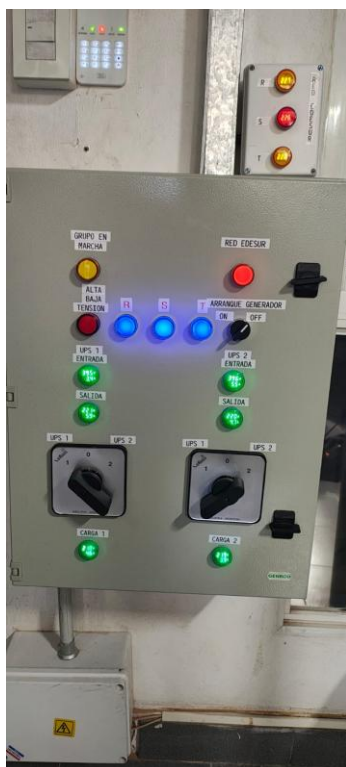
Desde abril de 2026 se realizaron mejoras en los edificios de Guardia: nuevo tablero de comando de UPS, cableado desde el generador, transformadores y segunda UPS. El tablero de la sala permite visualizar la alimentación y las mediciones de los equipos, y operar la selección de UPS.

Tablero de comando instalado en Guardia · 2026.

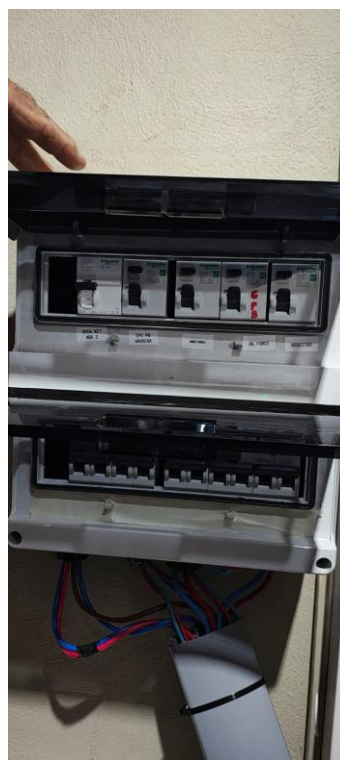
Protecciones y distribución del sistema · 2026.

Los trabajos comprendieron relevamiento de circuitos, redistribución de cargas entre fases, identificación y rotulado, revisión de protecciones y ordenamiento del cableado. También se realizaron adecuaciones de nueve tableros perimetrales.

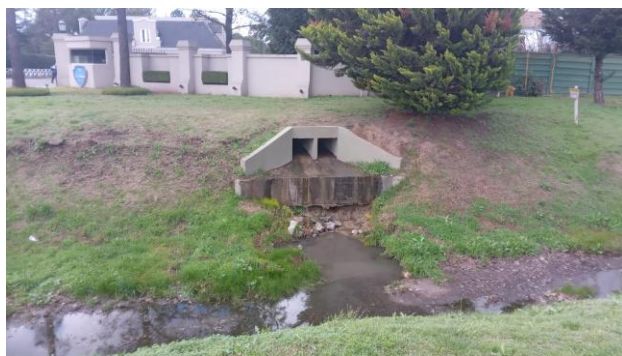
En junio de 2019 comenzaron las mejoras del desagüe del acceso. Se retiraron el badén abierto y el conducto anterior y se construyeron tramos de mayor sección, abiertos y cerrados, con hormigón y rejas de cierre. La obra fue ejecutada por Laz Construcciones y abonada conjuntamente por Norte y Sur.

ETAPA ANTERIOR · Desagüe antes de los trabajos de pintura posteriores.

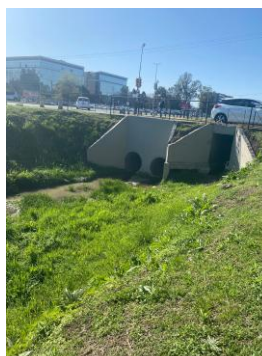
RESULTADO · Sector de desagüe conservado y pintado.

En junio de 2024 se inició la pintura exterior de los edificios de Guardia y de los desagües. Los trabajos incluyeron reparaciones de partes deterioradas, lavado y pintura. La mano de obra fue contratada y los materiales fueron adquiridos por el country.

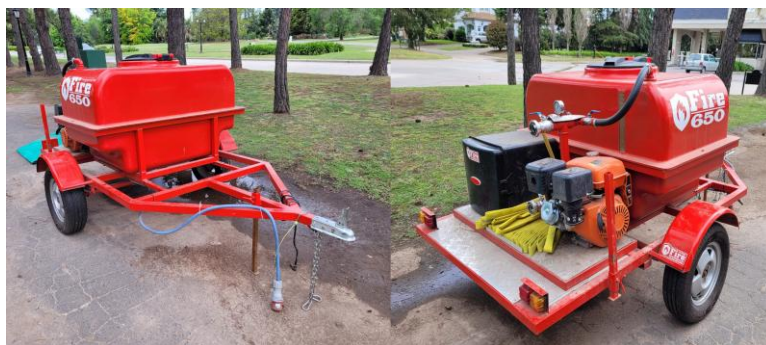
Durante 2022-2023, Saint Thomas Sur y Saint Thomas Norte adquirieron conjuntamente una motobomba de alta presión de 15 HP, con arranque eléctrico, un tanque de agua de 650 litros y un tráiler de 800 kg para trasladar el conjunto.

Motobomba, tanque y tráiler.

Equipo destinado a la respuesta inicial ante incendios.

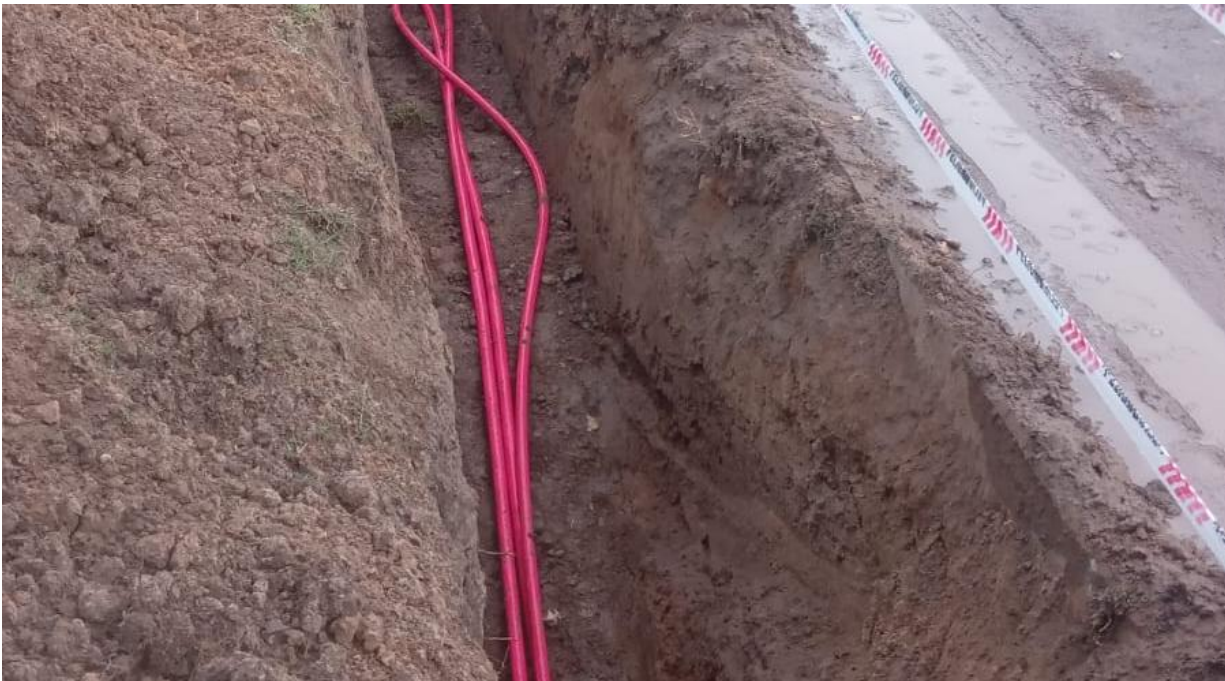
Tendido subterráneo durante la ejecución de la obra eléctrica.

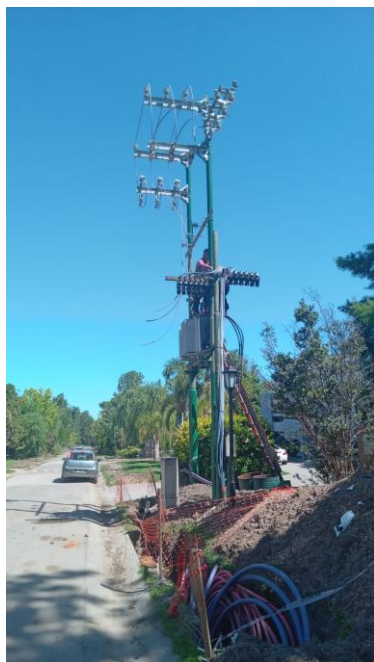
Nueva infraestructura eléctrica. El tendido subterráneo se combina con transformadores y conexiones que permanecen visibles.

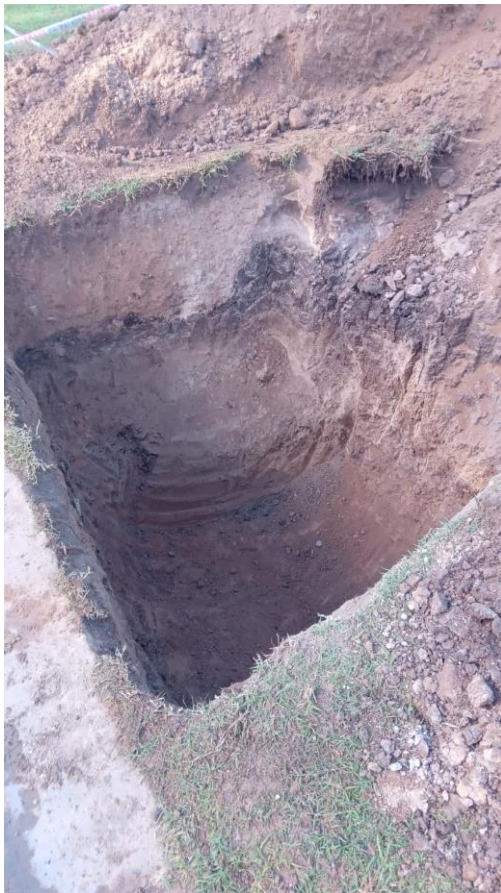
Cateos y canalizaciones: apertura para reconocer el terreno y preparar los recorridos.

La ejecución comprendió cateos, excavaciones, canalizaciones y tendido de cables. Los cateos son aperturas de reconocimiento; las canalizaciones preparan el recorrido de la instalación. En determinados cruces se utilizó una tunelera especializada, en reemplazo del método manual previsto inicialmente.

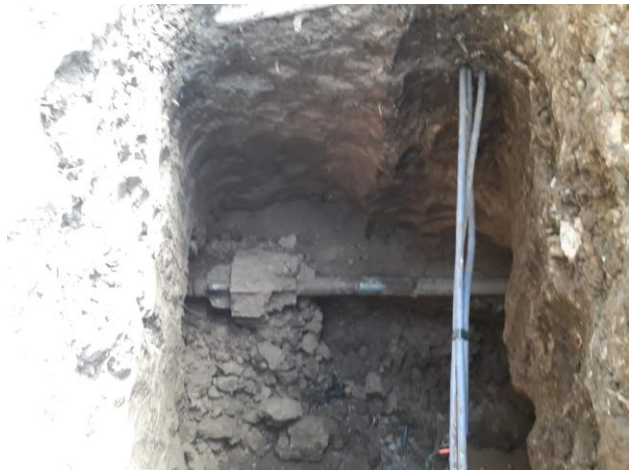
Paso subterráneo realizado con tunelera.

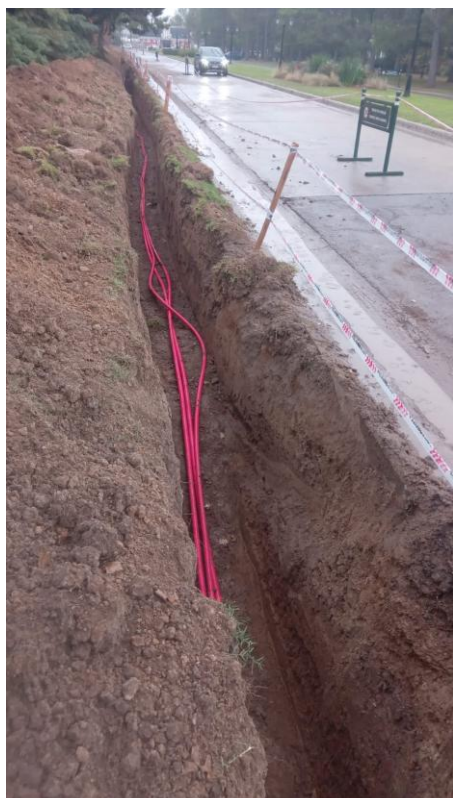
Cableado de media tensión durante la ejecución. Las fotografías permiten ver el recorrido antes de su cobertura.

La **media tensión** transporta energía hasta los puntos de transformación. Allí, los transformadores la convierten a la **baja tensión** que utiliza la distribución hacia las viviendas. La obra necesitó ambos niveles de red y sus conexiones.

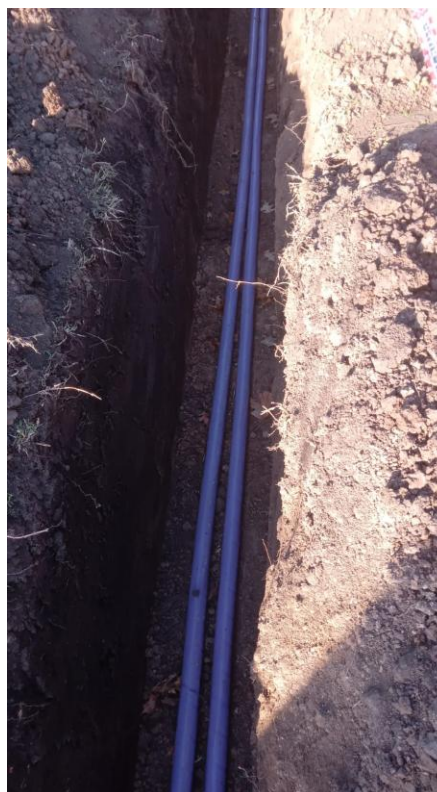
Cableado de baja tensión en una zanja. Esta parte de la red forma parte de la distribución hacia los suministros.

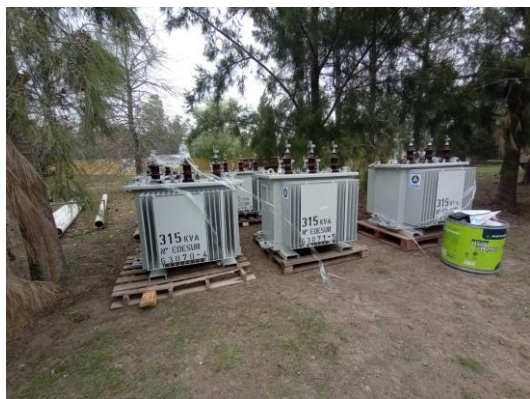
Transformadores durante la etapa de montaje. Su función es adecuar la tensión para la distribución de energía.

Se incorporaron plataformas y transformadores, y se realizaron conexiones y empalmes. También se adecuaron pilares y puntos de suministro conforme a las exigencias de la distribuidora. Estas tareas vincularon el tendido general con la instalación que debía llegar a cada usuario.

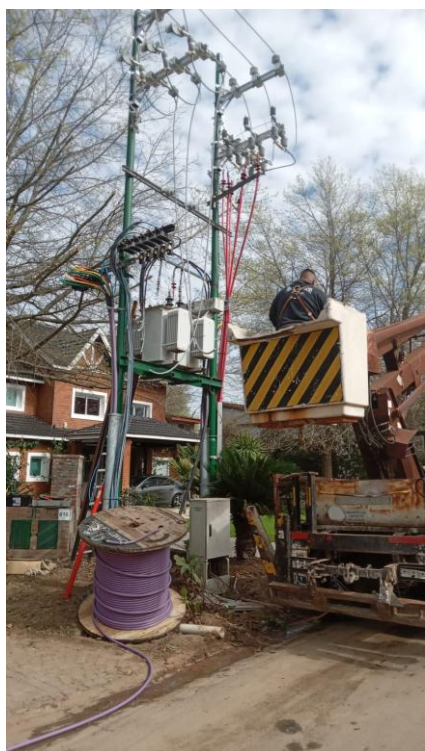
Izaje y montaje de un transformador: una etapa necesaria antes de poner el sistema en servicio.

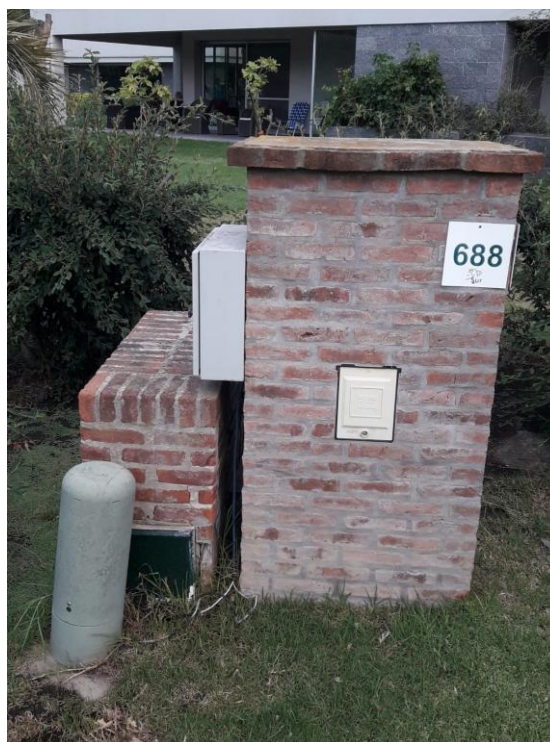
Pilar con cajas para los puntos de conexión y medición.

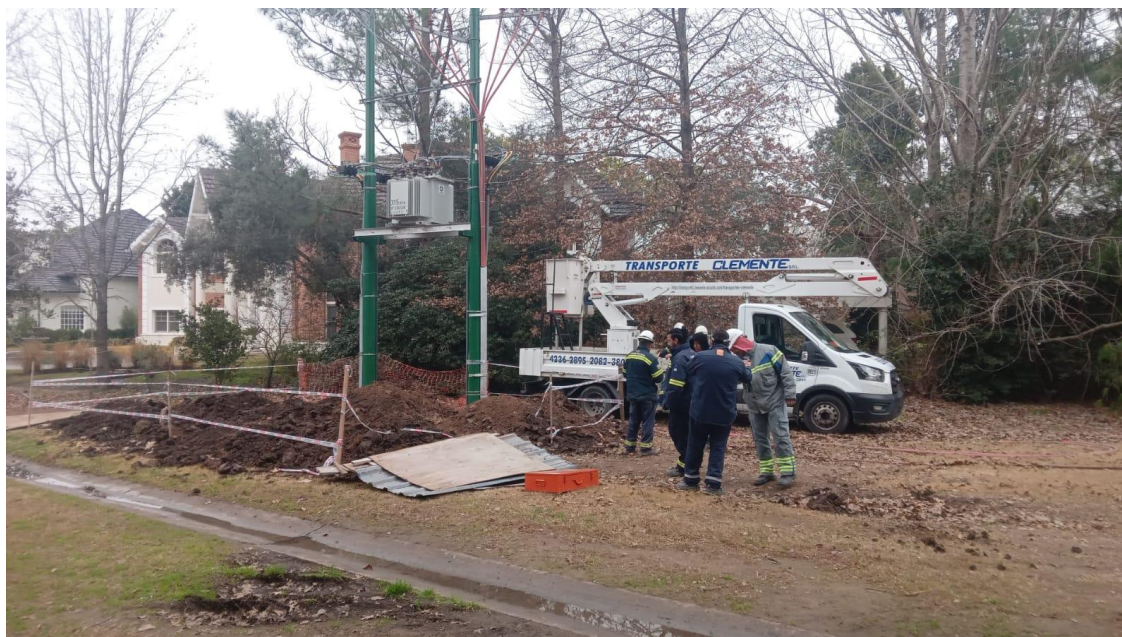
Trabajos de conexión y empalme en Las Magnolias · 2024.

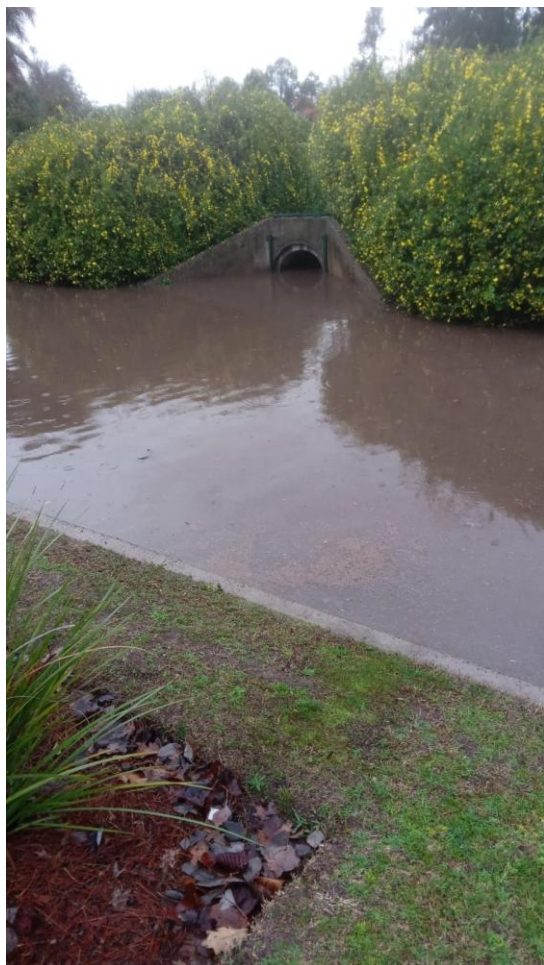
Acumulación de agua junto a la entrada del conducto de desagüe. 2024.

Cuando el agua se acumula en Cinco Esquinas, el problema afecta una circulación cotidiana del barrio. Durante lluvias intensas, la confluencia de escurrimientos puede dificultar o impedir el paso de los vecinos. La obra buscó aumentar la evacuación y desviar parte del agua antes de que llegara a ese punto.

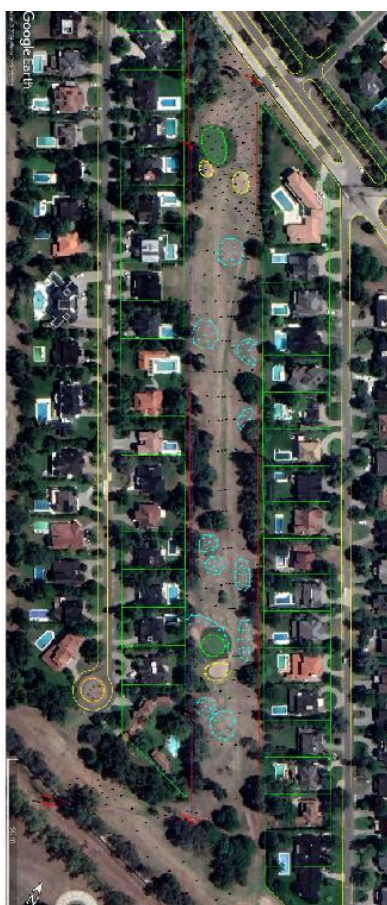
Relevamiento de niveles · abril de 2024. Estudio del terreno para evaluar las alternativas de obra.

Durante 2024 se estudiaron trazas, niveles del conducto existente, superficies de reservorios y necesidades de bombeo. También se consideró el efecto sobre el campo de golf, la forestación y el mantenimiento. Las alternativas fueron cambiando hasta dar lugar a la ejecución por etapas.

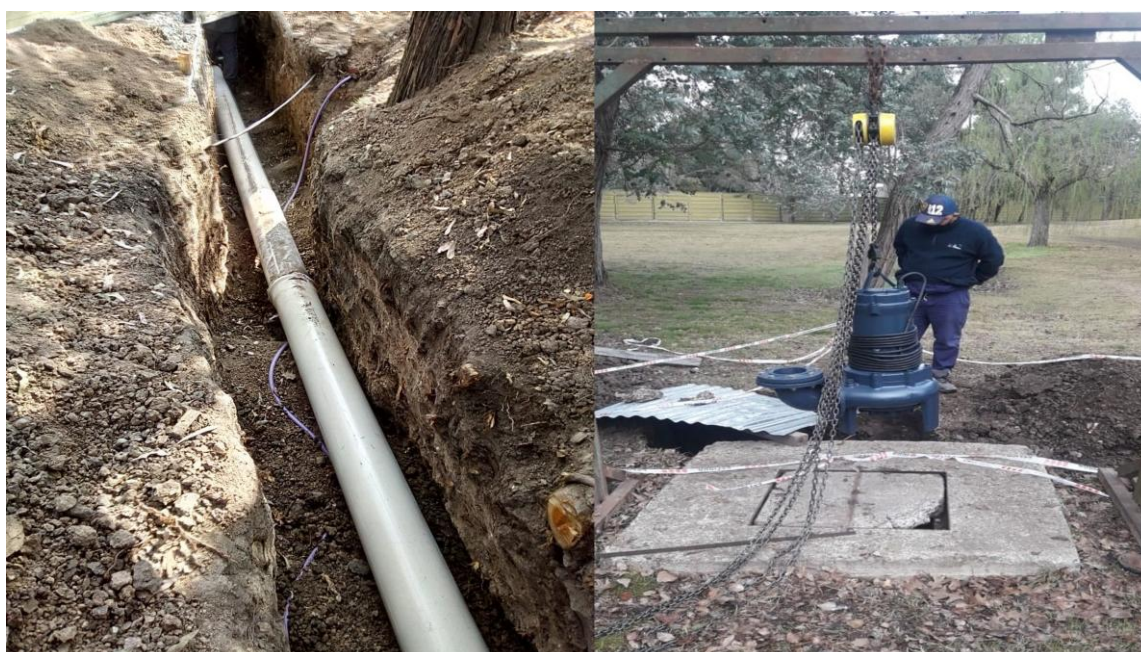
Conducción enterrada y trabajos de bombeo · 2020.

Fue una respuesta de bombeo a la acumulación de agua. El problema continuó requiriendo estudios y una intervención sobre los recorridos y la capacidad de salida, que más adelante dieron lugar a las etapas ejecutadas en 2025.

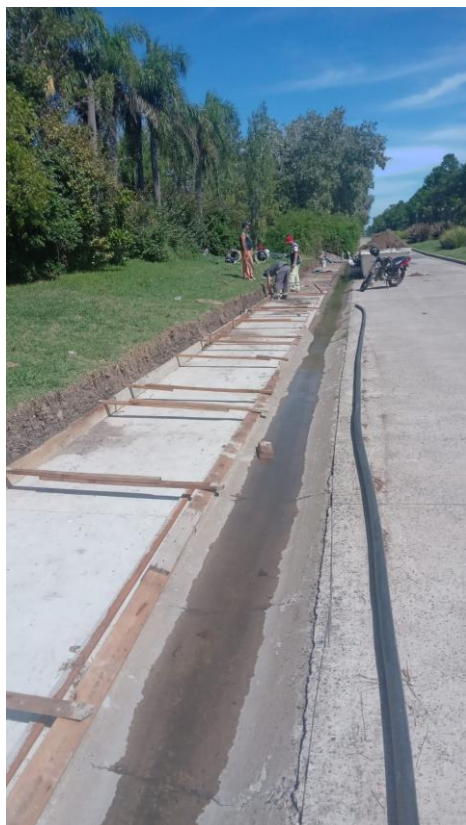
Nuevo badén de hormigón durante los trabajos.

La etapa 1 amplió el badén del Boulevard desde Cinco Esquinas hacia la entrada del conducto que descarga en **Saint Thomas Centro (STC)**. Se construyó un nuevo tramo de aproximadamente **80 metros de largo y 1,5 metros de ancho**, complementario al badén anterior.

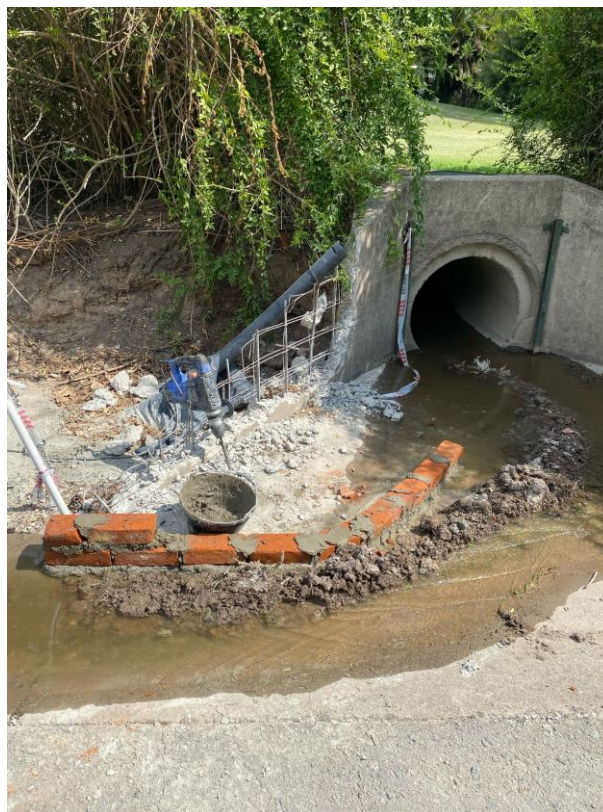
Entrada del conducto de 800 mm, con adecuaciones de las aletas colectoras.

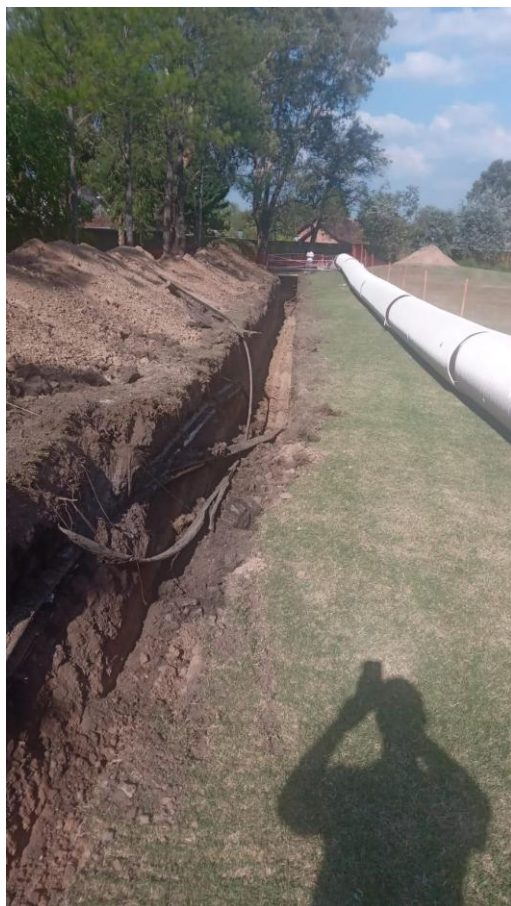
Zanjeo y preparación del tendido hacia el sector de descarga.

La segunda etapa cambió el recorrido del agua de Las Araucarias. Se construyó un canal de hormigón de aproximadamente **30 metros** hacia el Sumidero Araucarias, conectado con un conducto enterrado de **800 mm de diámetro y 120 metros de longitud**.

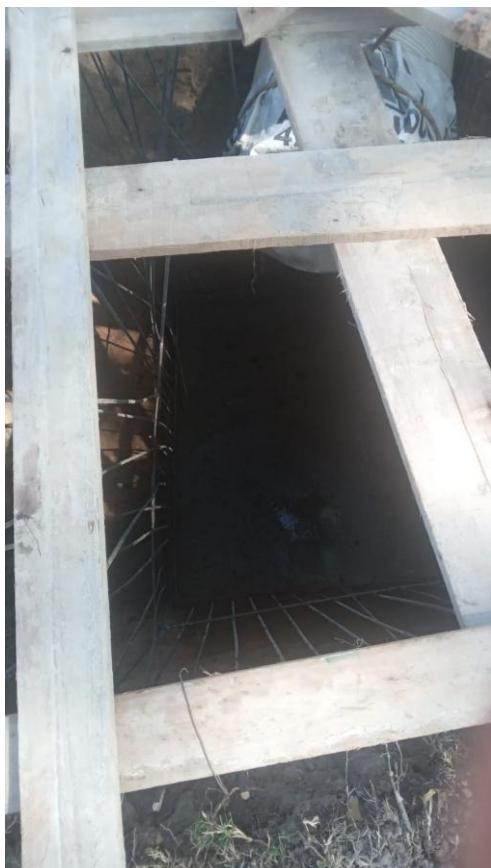
Construcción de la cámara de impulsión: estructura y obra civil.

La conducción llega a una cámara de aproximadamente **2 × 2 × 3 metros** próxima a Suárez. Se incorporaron dos bombas y un reservorio para contener excedentes. Las bombas cumplen funciones de evacuación diferenciadas: una para caudales habituales y otra para lluvias.

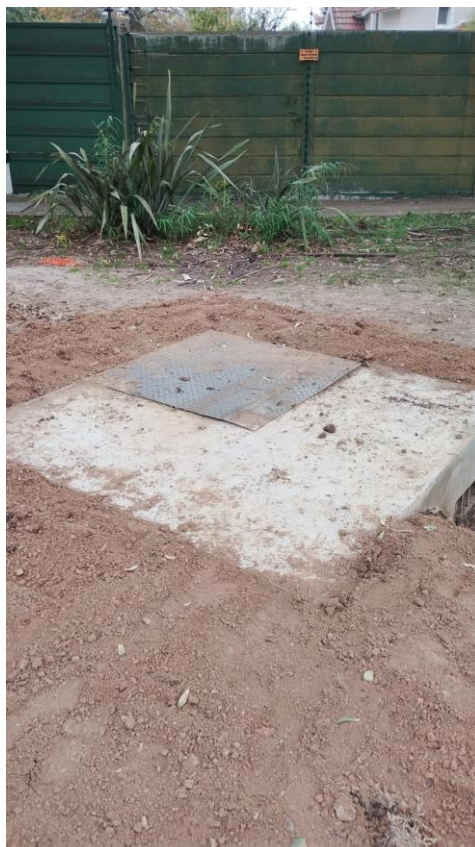
Cámara con tapa y boca de inspección, al completar la obra civil.

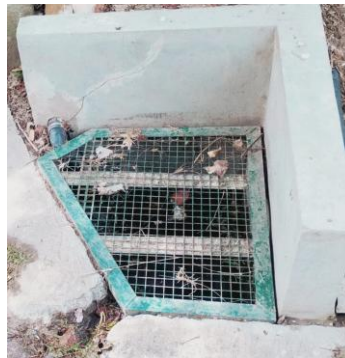
Cámara de impulsión del sector Retamas.

También se construyó una cámara de bombeo en el sector **Las Retamas y Boulevard**, junto al sumidero donde llega el agua de esa calle. Este refuerzo se incorporó a las intervenciones de evacuación del sector.

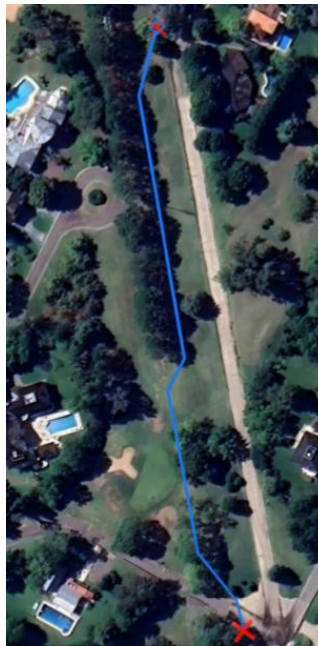
Traza propuesta para la etapa 3. Alternativa pendiente de ejecución.

Después de las primeras obras, el seguimiento del escurrimiento permitió identificar el aporte de calles de **Saint Thomas Norte (STN)** como el caudal pendiente de derivar en Cinco Esquinas. La propuesta consiste en captarlo antes de que sobrecargue el Boulevard y conducirlo hacia el Sumidero Araucarias.

**Etapas 3:** derivación del aporte de STN hacia el sistema de Araucarias. La obra propuesta requiere coordinación y definición de ejecución del lado de Norte. Su objetivo es aliviar Cinco Esquinas aprovechando la infraestructura construida por Sur.

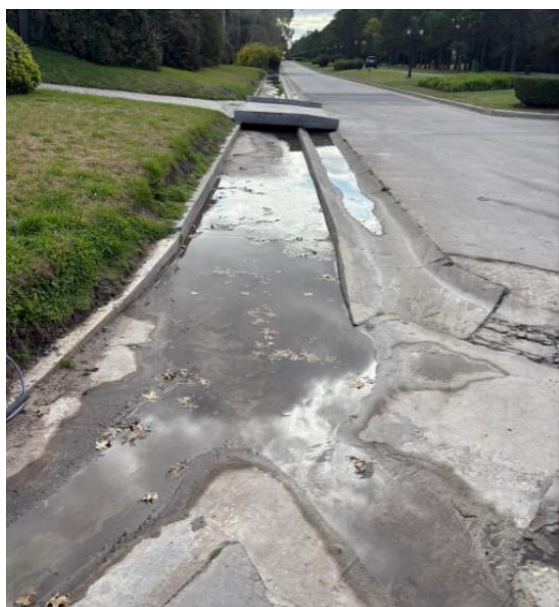
Badén ampliado: parte visible del nuevo recorrido de evacuación.

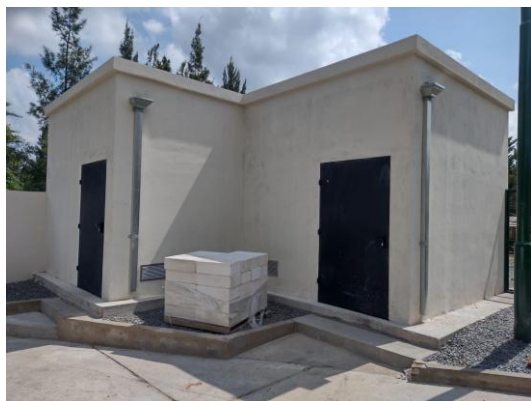
Edificio del depósito · 2021.

En 2021 se construyó el depósito de combustibles junto al obrador, con trabajos iniciados en abril y terminados en julio, a cargo del Sr. Carlos Blanco. Incluyó movimiento de suelo y platea, mampostería, revoques, techo, puertas, pintura y electricidad con materiales ignífugos.

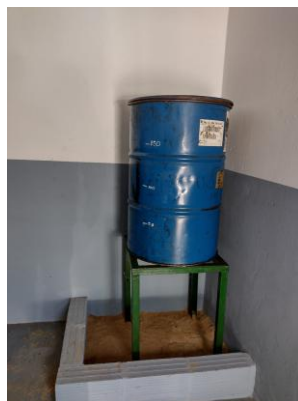
Sector interior con recipiente y contención.

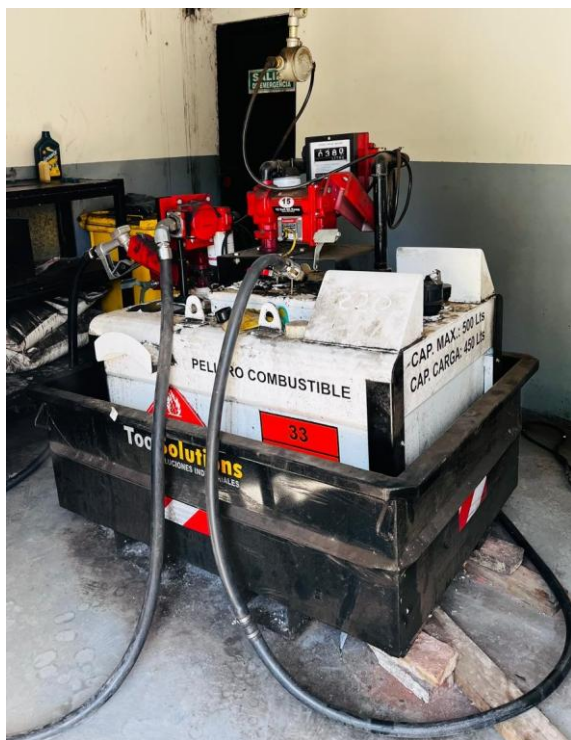
Depósito y módulo de abastecimiento · estado actual.

Se incorporó un módulo de abastecimiento de nafta de **500 litros**, con batea de contención antiderrame y kit de surtidor completo antiexplosivo, con bombas de carga y descarga. El equipo fue provisto por Tool Solutions SRL.

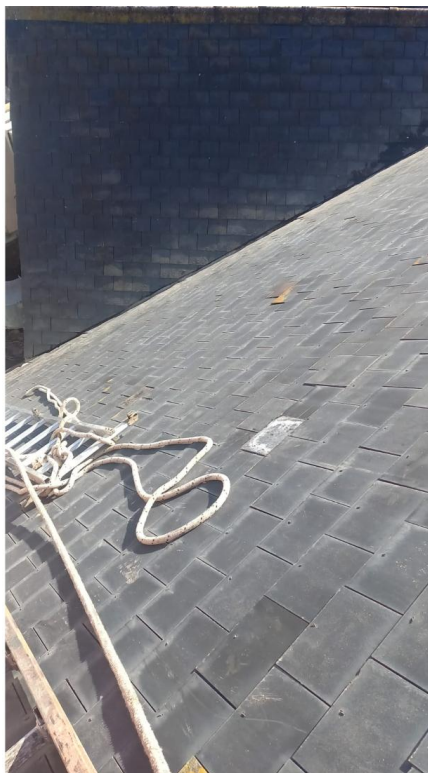
RESULTADO · Vista de la cubierta, hasta 2025.

En 2024 se reparó el techo del House: se levantaron pizarras sobre la zinguería para limpiar las obstrucciones, se reemplazaron 120 piezas rotas y se acomodaron las desplazadas. También se repararon grietas, se aplicó membrana líquida y se arreglaron y pintaron cenefas.

Durante 2024-2025 continuaron las reparaciones. En el SUM se renovaron cumbreras, se repusieron pizarras rotas, se fijaron piezas sueltas y se reemplazaron sectores de zinguería y apoyos de madera. En el House se reformaron las zinguerías de las chimeneas, se cambiaron cumbreras y pizarras dañadas y se ampliaron dos desagües hacia la avenida Olímpica.

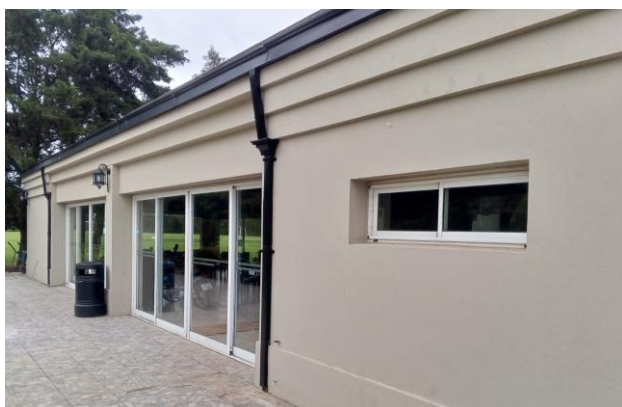
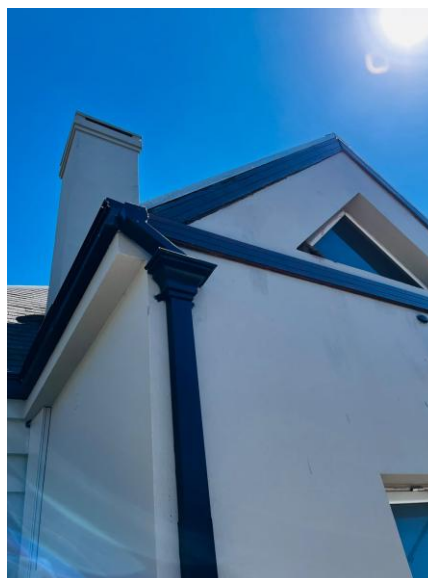
Vista de la fachada renovada.

Terminaciones exteriores.

Exterior del SUM después de la pintura y recuperación de terminaciones de 2026.

En marzo de 2026 se repararon rajaduras, se hidrolavaron las superficies y se aplicaron sellador y pintura exterior. Se recuperaron las cenefas y se limpiaron, sellaron y pintaron chimeneas y canaletas. El personal propio preparó un cerramiento para los equipos exteriores de aire acondicionado.

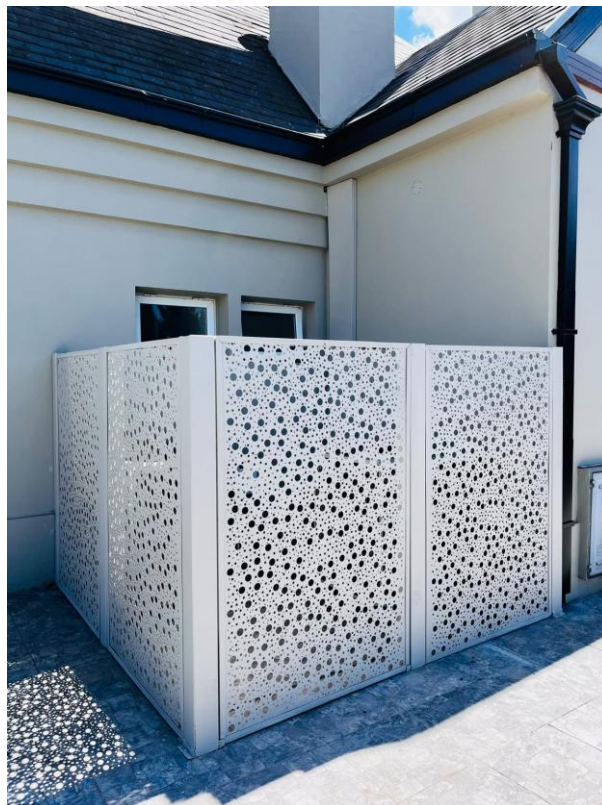
Cerramiento de los equipos exteriores del SUM.

Reparaciones de aires acondicionados del SUM y del gimnasio; pintura y arreglos en salones y circulaciones; reposición de vidrios y mejoras eléctricas. El personal de mantenimiento también preparó un cerramiento para los equipos exteriores de aire acondicionado del SUM.

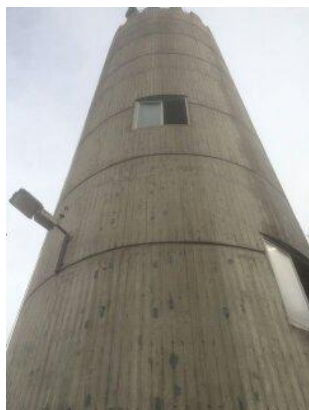
Tanque de reserva · trabajos de reparación.

La recuperación del tanque de reserva comprendió reparación de filtraciones, grietas y armaduras expuestas, además de impermeabilización interior, exterior y de la losa superior. La intervención se realizó durante la etapa 2015-2016.

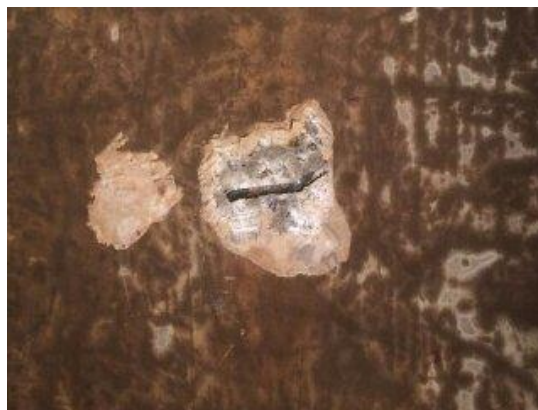
Armaduras expuestas durante la intervención sobre el tanque.

En 2015-2016 se repararon filtraciones, grietas y armaduras expuestas del tanque de reserva y se impermeabilizaron sus superficies. La incorporación de un inverter con control de presión permitió regular el bombeo de acuerdo con la demanda.

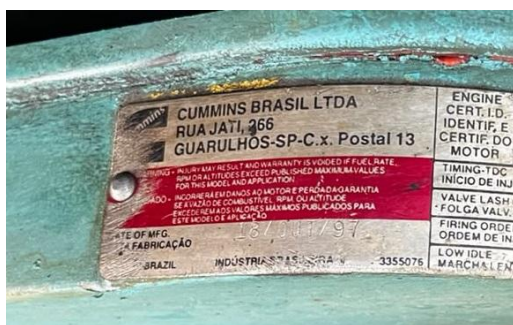
Placa del motor Cummins.

Generador ARI de 155 kVA con motor Cummins, incorporado como reemplazo del equipo siniestrado.

En diciembre de 2024 se incendió el grupo electrógeno CETEC de 110 kVA ubicado en el House. Este equipo abastecía, ante fallas del suministro eléctrico, al House, el SUM, las bombas de agua y cloacas, la iluminación de calles, perímetros y espacios deportivos y el sistema de cámaras.

Para reemplazarlo se adquirió un grupo electrógeno marca ARI de 155 kVA, con motor Cummins de 1.500 revoluciones por minuto y pocas horas de uso. Se incorporó con llave motorizada y tableros de transferencia automática inteligente, con garantía de un año o 1.000 horas.

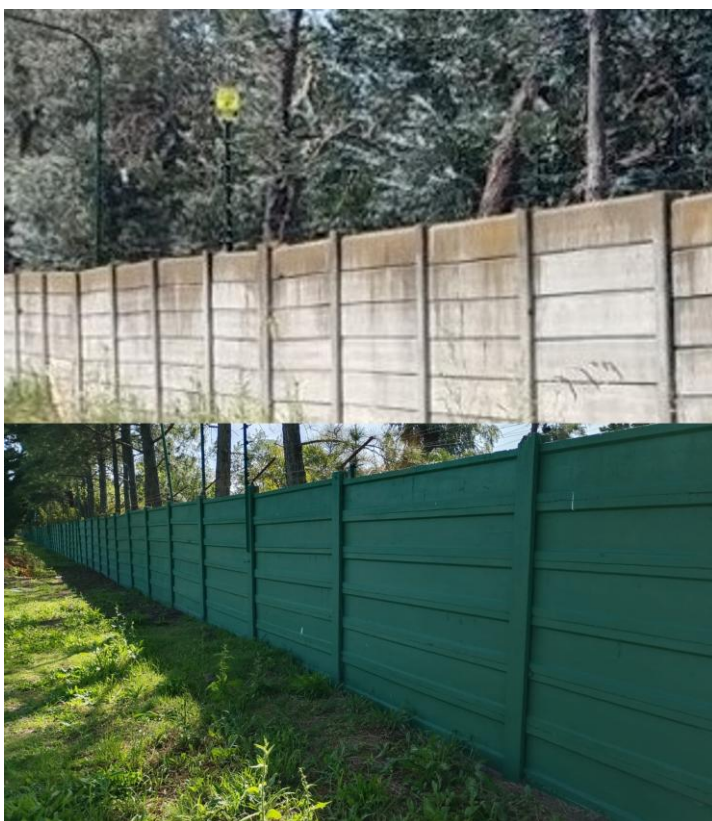
ANTES Y DESPUÉS · Conservación del muro perimetral.

Recuperación y pintura del muro perimetral.

Durante 2025-2026, junto con Saint Thomas Norte, se pintó el muro entre las calles Dupuy y Suárez: 2.351 metros lineales por 2,37 metros de altura, equivalentes a 5.571,87 m<sup>2</sup>. También se pintaron 1.311 m<sup>2</sup> del muro del frente de Saint Thomas Sur. El Country adquirió los materiales y contrató la mano de obra.

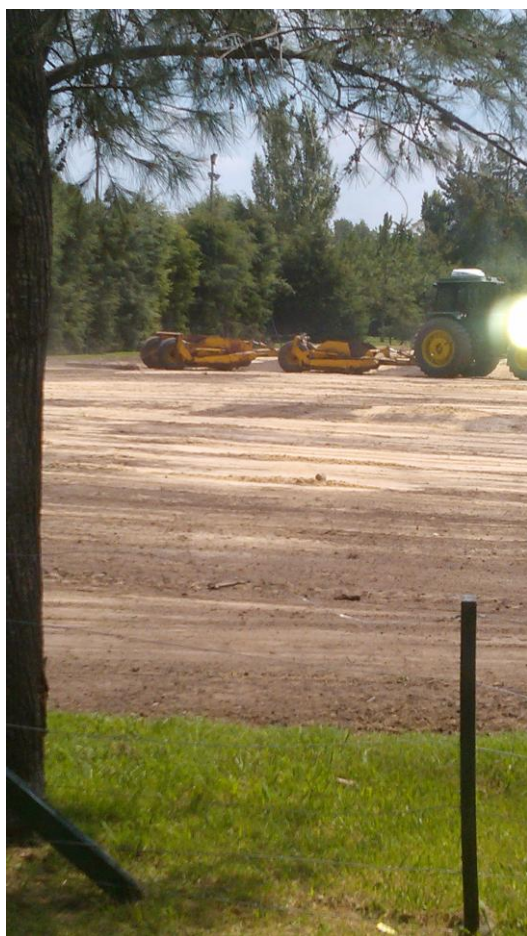
Obra sobre la cancha · febrero de 2016.

La superficie se aró y se trabajó nuevamente el terreno. El abovedado conformó pendientes para favorecer el escurrimiento hacia los laterales. Se incorporaron drenajes y se renovó el césped, junto con el riego y las tareas necesarias para su implantación. La cancha necesitó un período sin uso para permitir la recuperación vegetal.

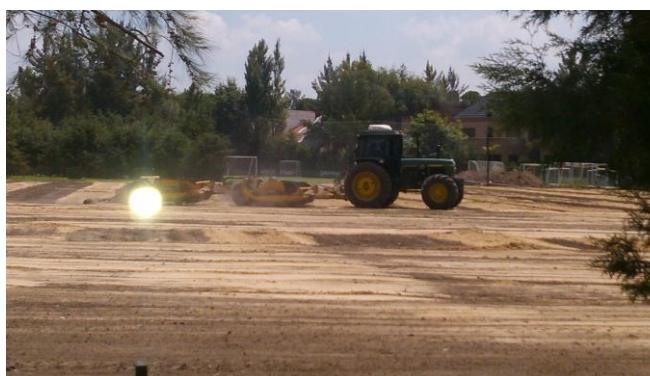
Movimiento y preparación del suelo durante la reconstrucción.

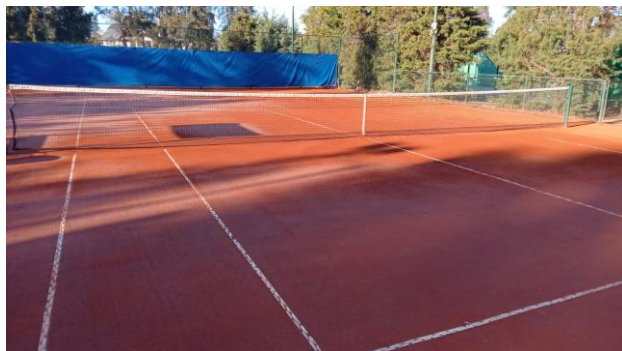
Cancha número 1.

En 1 y 2 se picó la superficie, se acomodó el sustrato y se corrigieron pendientes; se incorporaron granza y nuevas capas de terminación de polvo de ladrillo, y se demarcaron líneas. Los trabajos de desagüe incluyeron canaletas, rejillas, colectores y bombeo.

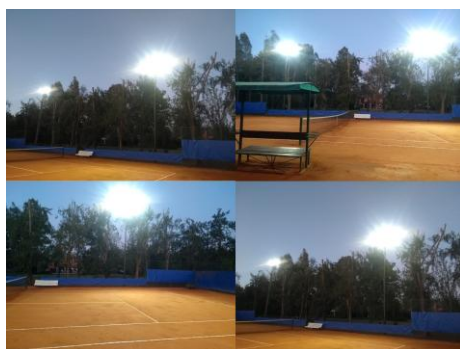
Iluminación de tenis. Vistas del sistema de iluminación.

Durante 2017-2018 se realizó la iluminación central de las cuatro canchas: cuatro columnas de 8,20 metros de altura libre y 24 reflectores LED. En años posteriores se renovaron artefactos, redes y lonas; se podaron árboles y se incorporaron herramientas para el mantenimiento de las superficies.

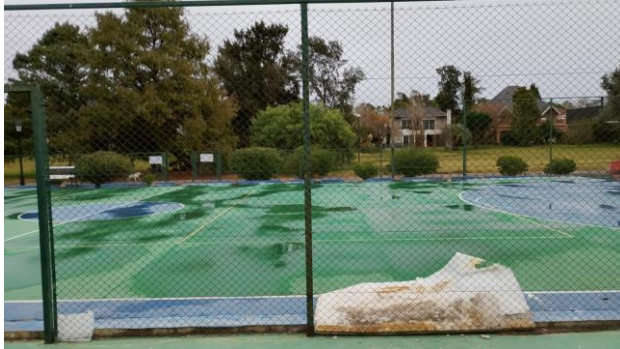
ANTES · Superficie y cerramientos previos a la intervención.

En agosto de 2024, la comisión de tenis y pádel evaluó el deterioro de las canchas de pádel y la necesidad de una puesta en valor. Durante el ejercicio 2024-2025 se ejecutó la recuperación integral de las dos canchas existentes.

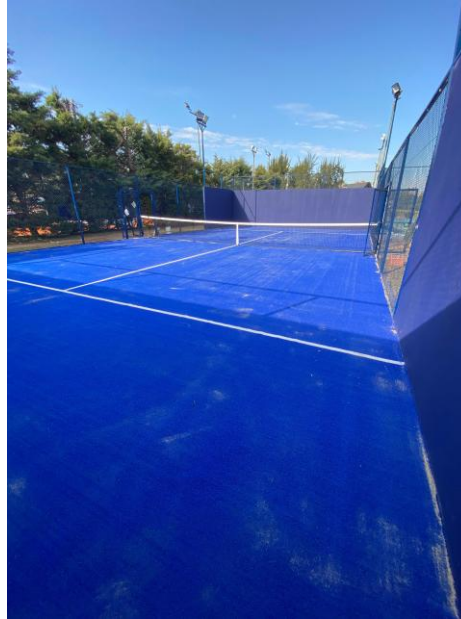
DESPUÉS · Cancha con la superficie azul renovada. Las tomas muestran el mismo tipo de instalación desde encuadres diferentes.

Se repararon paredes, alambrados y estructuras laterales; se colocaron nuevas redes y se renovó la iluminación con 12 luminarias LED de 180 W. Las superficies recibieron césped sintético monofilamento azul y arena específica.

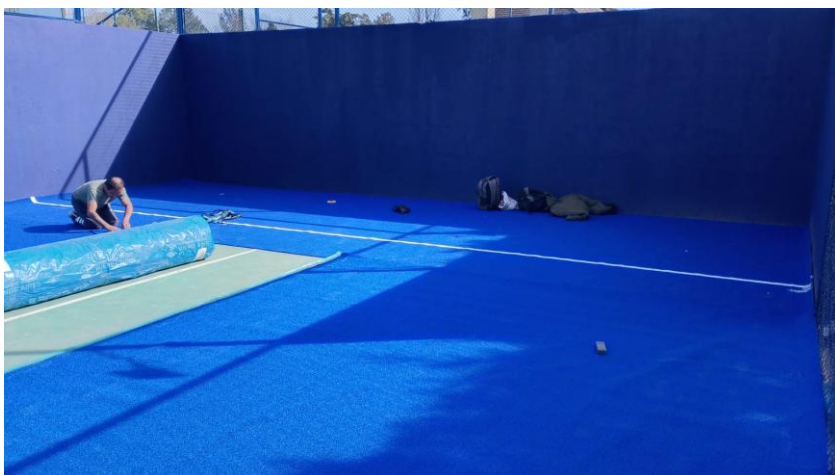
PROCESO · Colocación de la nueva superficie durante la obra de pádel.

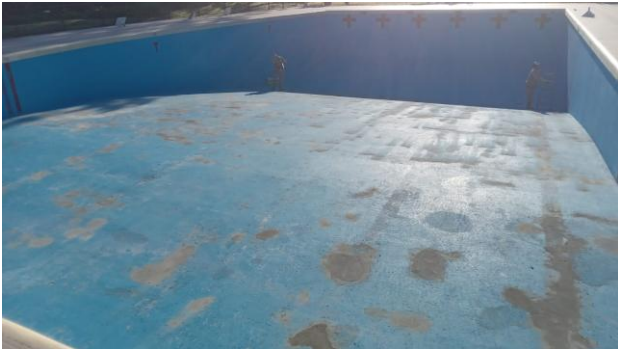
ANTES · Pileta antes de pintar, 2023.

En septiembre de 2023 se realizó un reacondicionamiento profundo y pintura de la pileta principal y la infantil. Luego se repararon sectores del solárium, cerámicos deteriorados y superficies antideslizantes. También se renovaron gravas de filtrado, mobiliario y sombrillas.

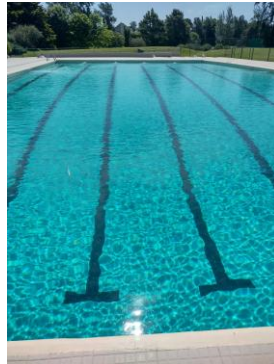
DESPUÉS · Pileta llena, 2024.

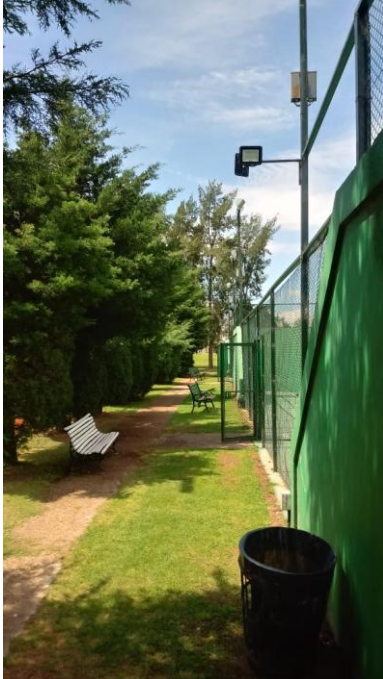
ANTES · Camino junto a pádel, antes de su renovación.

Los senderos y las pequeñas farolas permiten recorrer el complejo con mayor comodidad. Durante 2025-2026 se construyeron 191 m<sup>2</sup> de caminos en las inmediaciones de tenis y pádel, con losetas de hormigón y terminaciones de piedra.
