# Saint Thomas Sur

## Obras y transformaciones del barrio

# UNA HISTORIA PARA LA COMUNIDAD

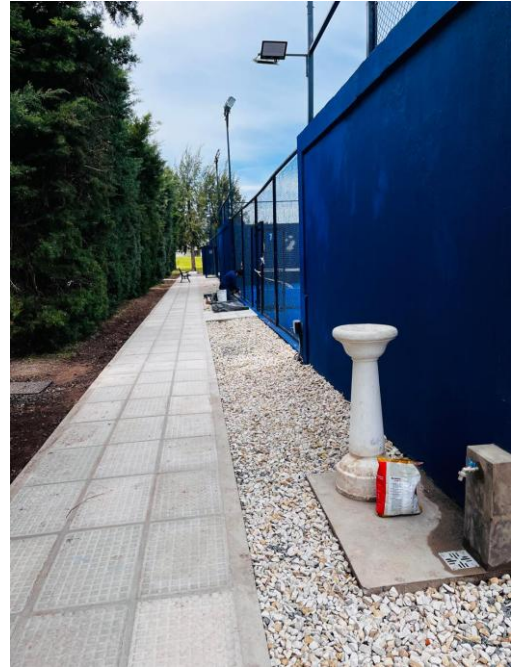
DESPUÉS · Sendero con losetas y terminaciones junto a pádel.

Los senderos y las pequeñas farolas permiten recorrer el complejo con mayor comodidad. Durante 2025-2026 se construyeron 191 m<sup>2</sup> de caminos en las inmediaciones de tenis y pádel, con losetas de hormigón y terminaciones de piedra.

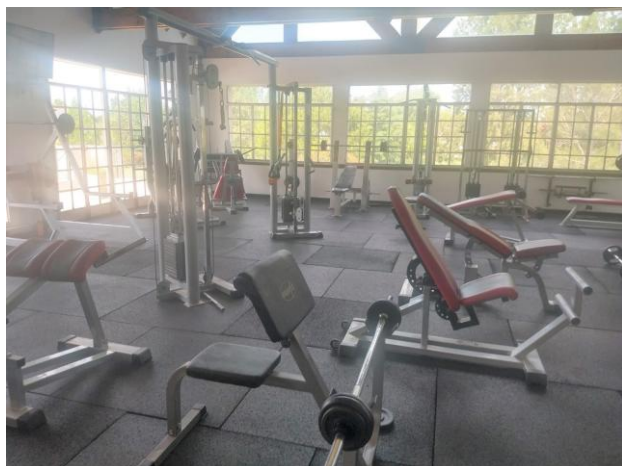
ETAPA ANTERIOR · Sala de musculación 2019.

El gimnasio evolucionó mediante renovaciones sucesivas. Se incorporaron materiales para entrenamiento, máquinas y bicicletas; se colocaron pisos de caucho y se repararon y retapizaron equipos existentes. Las mejoras continuaron con nuevas salas y adecuaciones edilicias.

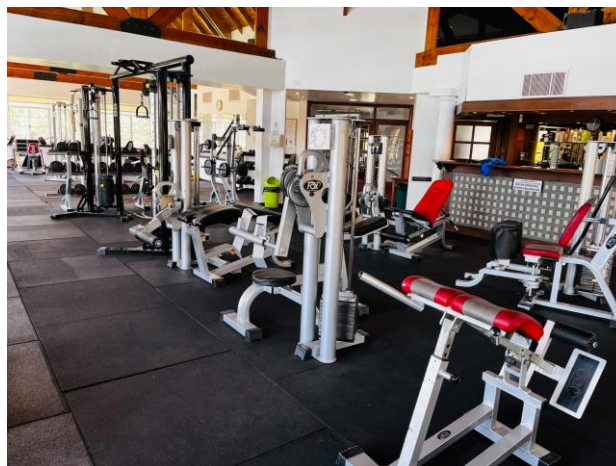
ACTUALIDAD · Equipamiento y sala de musculación 2026. Son vistas de etapas, no una comparación de encuadre idéntico.

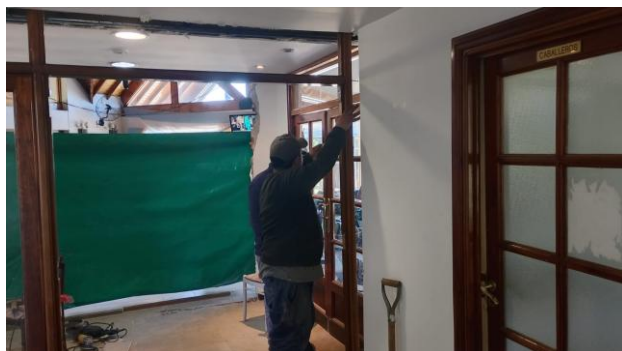
PROCESO · Trabajos durante la reconversión del espacio.

La cocina del House Sur se remodeló para crear una sala de spinning. La obra comprendió desmantelamiento, plomería, electricidad, reposición de cerámicos, pintura y terminación del techo. Se renovaron luminarias y se incorporaron climatización y paneles de insonorización.

Durante 2025-2026 se realizaron trabajos con personal propio y se tercerizaron las terminaciones de yeso. La ampliación complementa la incorporación de bicicletas de spinning y los recursos audiovisuales para las actividades.

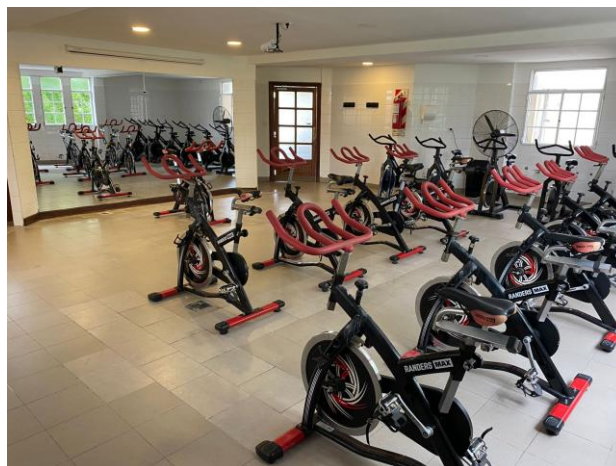
ACTUALIDAD · Sala de spinning con bicicletas, 2026.

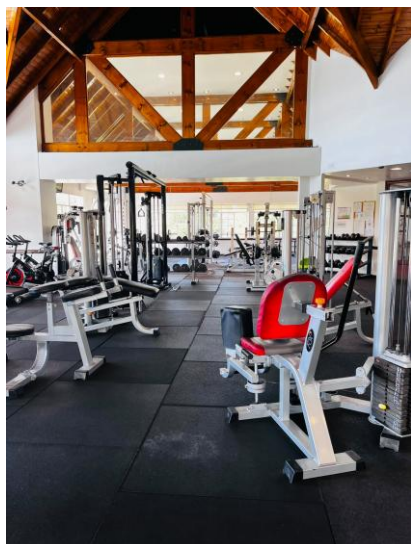
Equipos de musculación · 2026.

Durante 2025-2026 se incorporaron una polea doble enfrentada, una máquina Smith multifuerza, un banco multiangular, racks y soportes para mancuernas y discos, bicicletas de spinning y renovación de pisos de caucho. También se repararon módulos y tapizados.

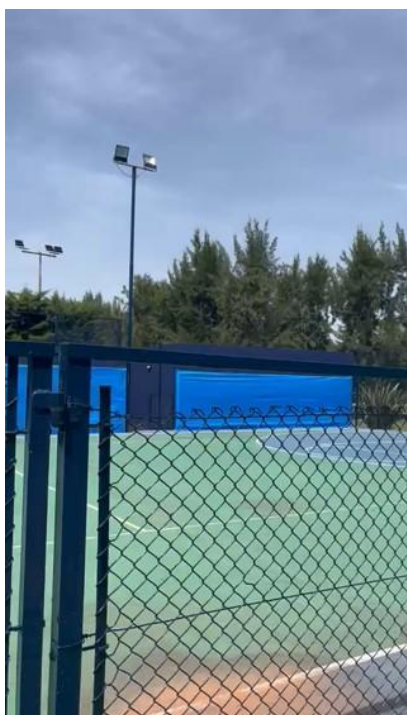
Cerramiento del polideportivo.

Los trabajos de recuperación de las dos canchas de pádel comenzaron en mayo de 2025. Junto con esa intervención se reacondicionaron y pintaron los alambrados del polideportivo, se reemplazaron protecciones dañadas y se pintaron la polvera y el depósito de materiales deportivos.

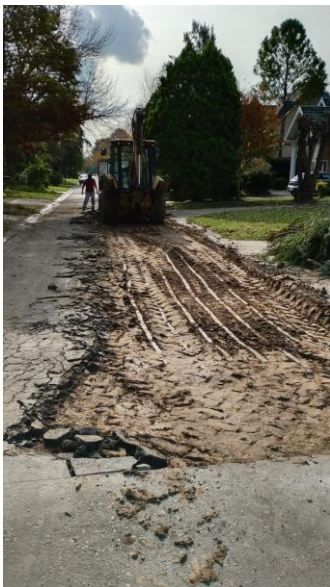
DURANTE · Retiro del pavimento deteriorado.

Distintas vistas de la intervención y del resultado de la reparación del pavimento de 2025.

En abril de 2025 comenzaron los trabajos contratados a Altilio Vial. La intervención incluyó demolición del asfalto deteriorado, excavación, construcción de la base, colocación de una carpeta asfáltica de 6 cm y compactación con rodillo metálico.

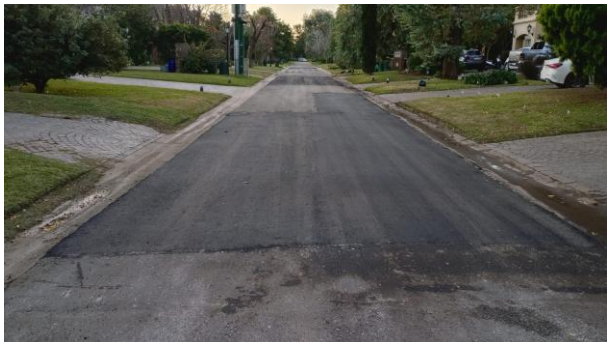
DESPUÉS · Pavimento reparado.

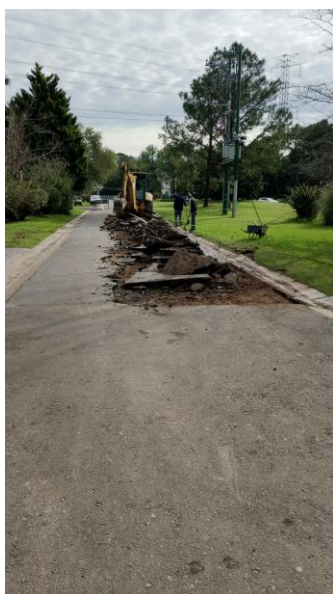
Demolición y retiro de material.

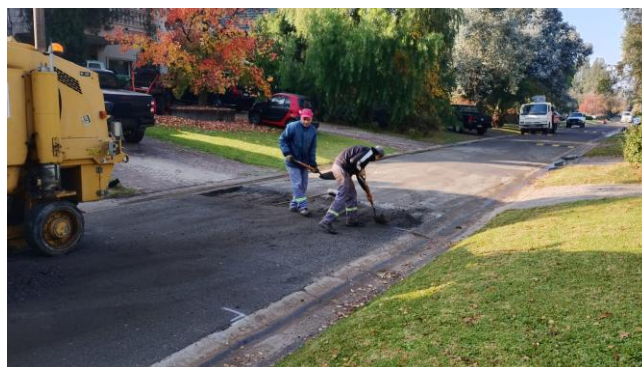
Trabajos de colocación de asfalto.

Etapas de ejecución de la obra de calles internas de 2025.

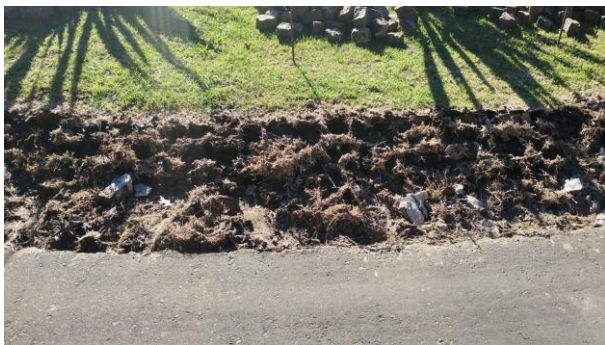
PROCESO · Preparación del borde.

Intervención sobre los bordes y adoquines de las rotondas.

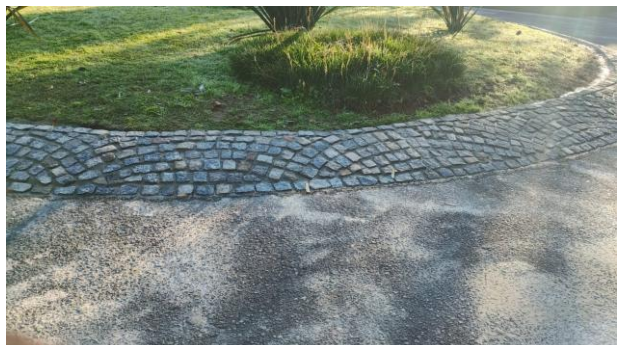
DESPUÉS · Adoquines y borde recuperados.

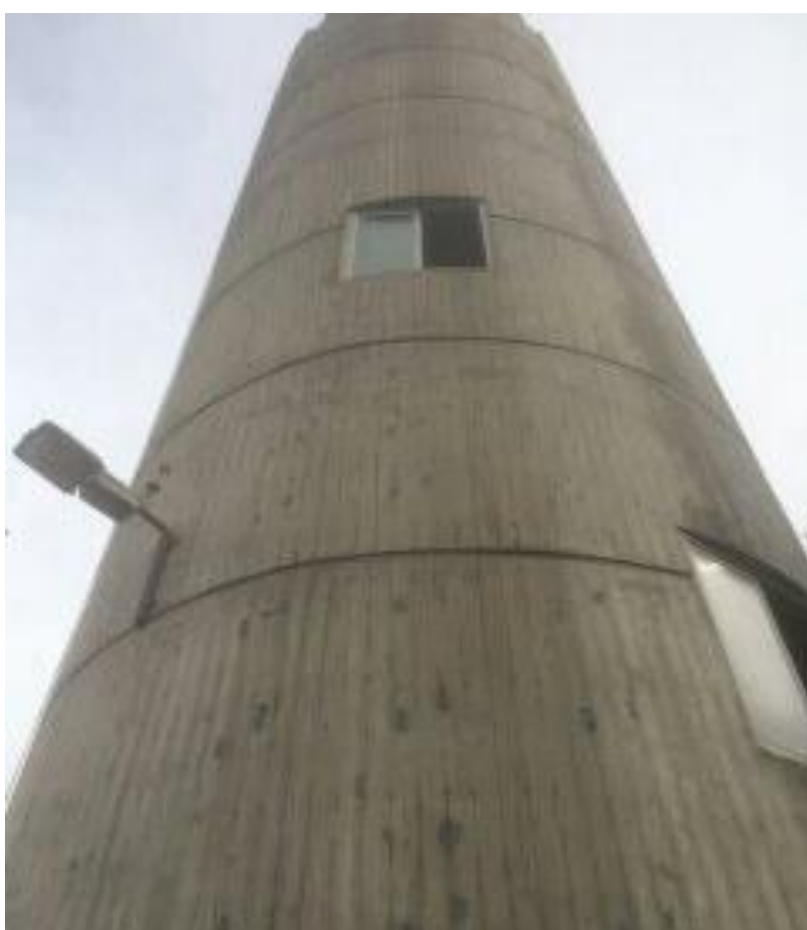
Tanque de reserva durante su recuperación.

En 2015-2016 se repararon filtraciones, grietas y armaduras expuestas del tanque de reserva y se impermeabilizaron sus superficies. La incorporación de un inverter con control de presión permitió regular el bombeo de acuerdo con la demanda.

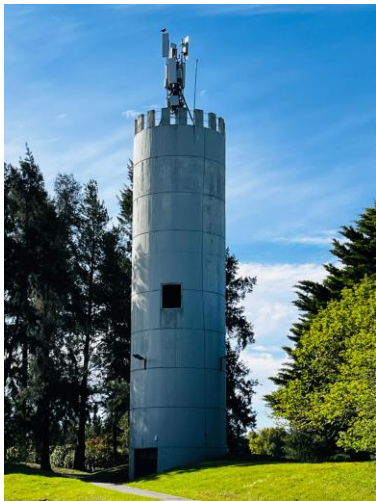
Tanque de reserva de agua del barrio.

El tanque forma parte de la infraestructura común de abastecimiento.

La recuperación del tanque de reserva comprendió reparación de filtraciones, grietas y armaduras expuestas, además de impermeabilización interior, exterior y de la losa superior. La intervención se realizó durante la etapa 2015-2016.

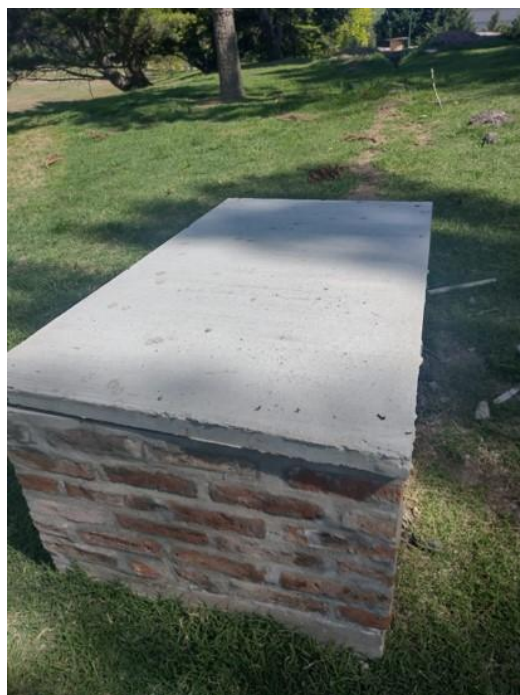
Vista exterior de la instalación de abastecimiento.

Instalación de abastecimiento de agua.

Entre noviembre y diciembre de 2024, tras la pérdida del pozo existente, se realizó una nueva perforación con una bomba sumergible de 7,5 HP para el abastecimiento de las piscinas del House. Esta instalación tiene una función diferente de la perforación destinada al consumo de las viviendas.

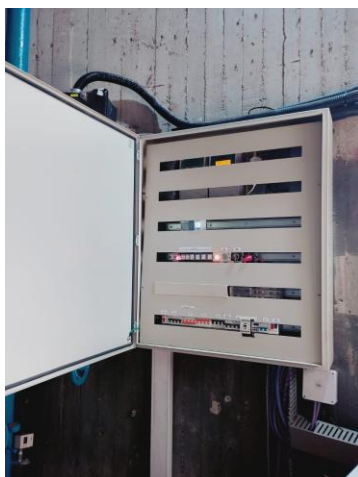
Componentes del tablero de control. Protecciones del tablero.
